湖南锦艺矿业有限公司铜山岭有色金属矿  
矿山生态保护修复分期验收报告  
(2020 年 8 月~2022 年 11 月)

编制单位：湖南省有色地质勘查局一总队

提交时间：二〇二二年十一月

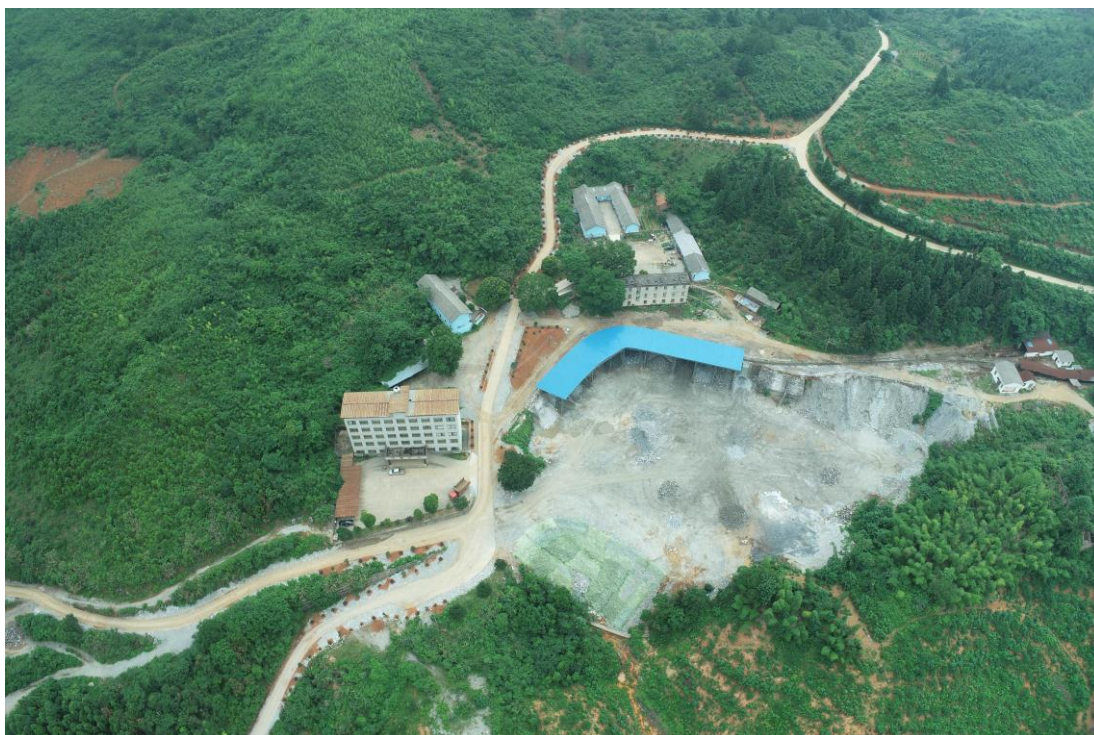
照片 1 矿山猫崽湾工业广场照片（2022.11）

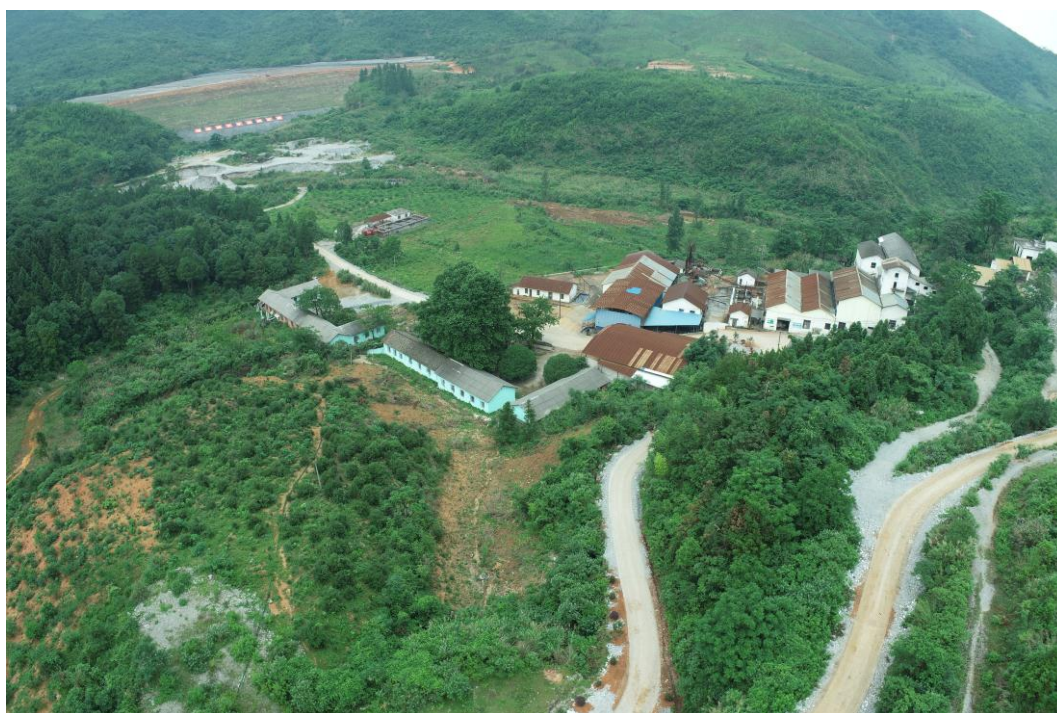
照片 2 矿山选厂照片（2022.11）

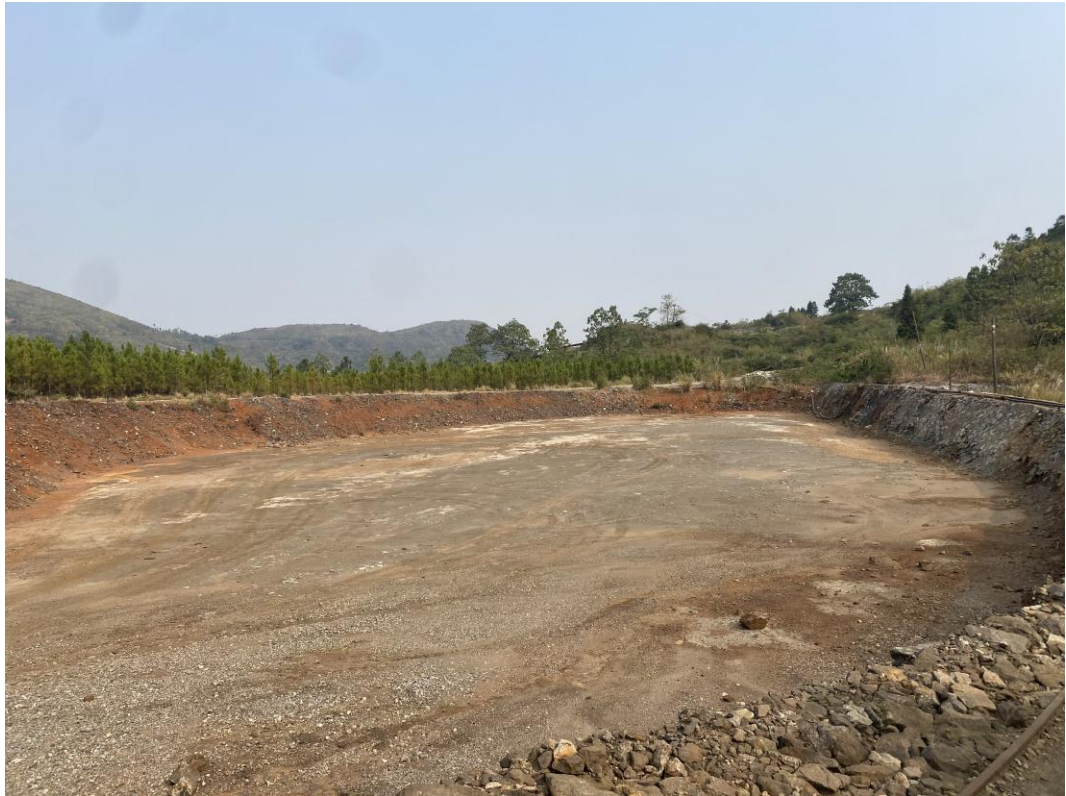
照片3 矿山临时矿石堆照片（2022.11）

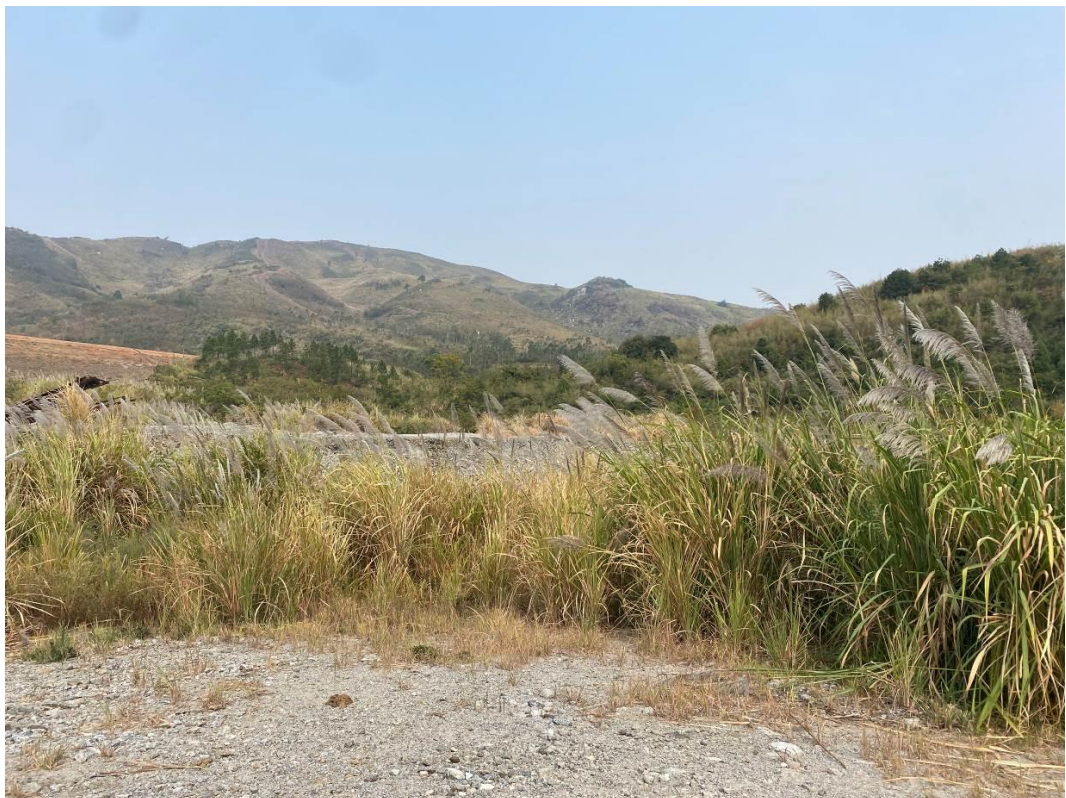
| 主要矿山生态环境问题 | <p>1、矿山废石加工场现在使用频率较少，场内设备陈旧，场内少数地段已自然复绿，其余地段因土壤较少，自然复绿较慢。</p> <p>2、矿山新硬化道路两侧绿化带内播撒草籽因时节因素，成活率较低。</p> <p>3、矿山 1#矿石堆西侧空余地段及边坡现已覆土，尚未复绿。</p> | | |

照片4 废石加工场周边自然复绿照片（2022.11）

| 整改意见 | <p>1、在合适季节对新硬化道路两侧绿化带播撒草籽，加强绿化效果；</p> <p>2、在合适季节对 1#矿石堆西侧空余地段及边坡进行复绿工作；</p> <p>3、加强地方协调工作，对废石加工场进行复垦复绿；</p> <p>4、加强对地质灾害发生可能性较大地段的监测工作，做好防护预警工作。</p> | | |

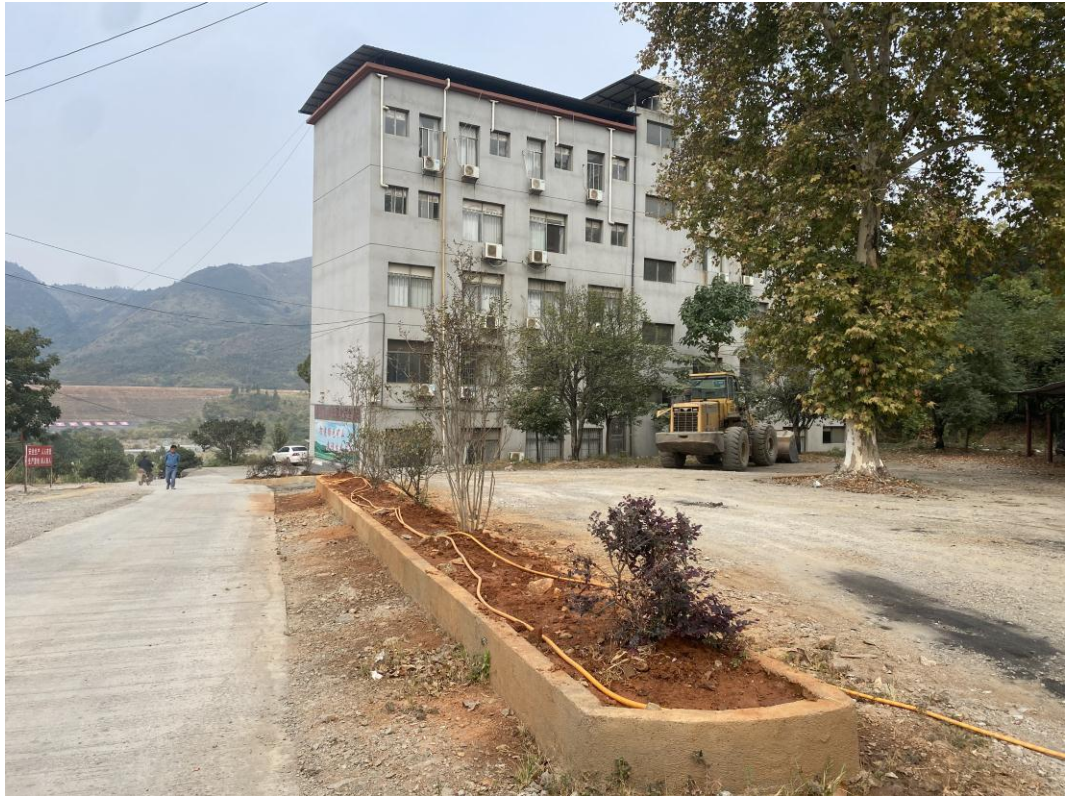
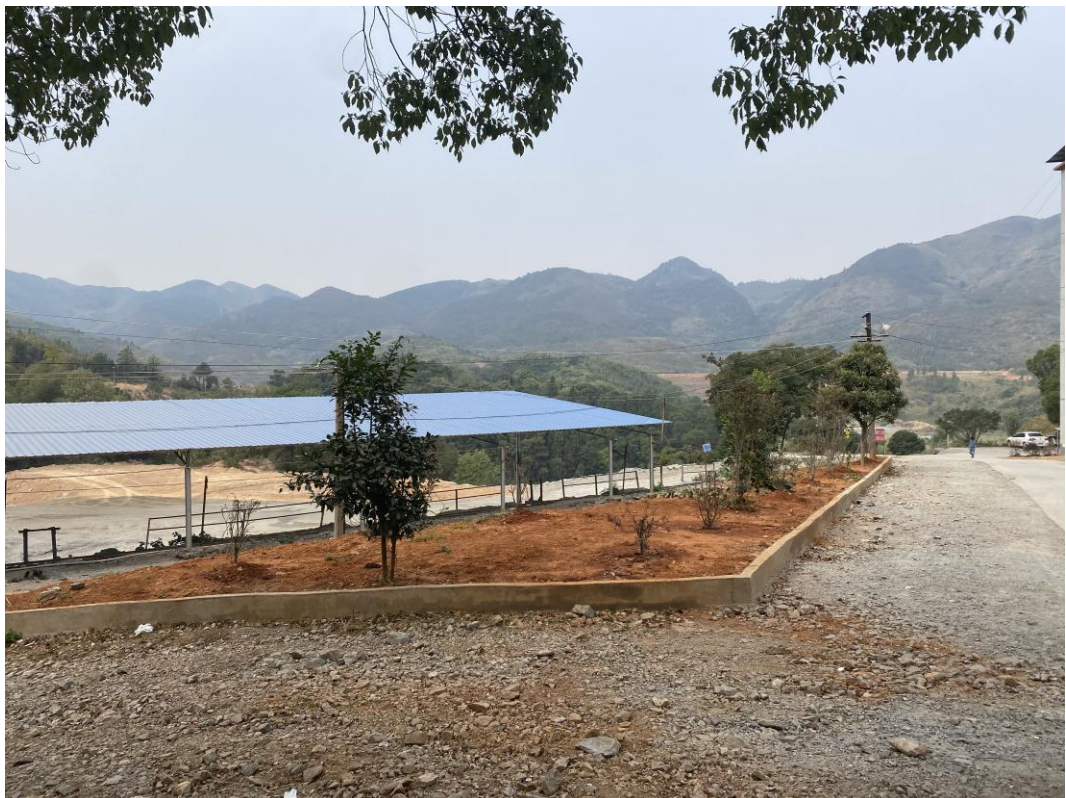
2022 年 4 月，矿山出资 3.4 万元，对新硬化道路两侧进行复绿，修复面积 0.24ha，修复方向为林地，种植风景树，树种为红叶石兰，树穴  $0.5\text{m} \times 0.5\text{m} \times 0.5\text{m}$ ，间距 2.0-2.8m，株高 0.7-2.3m，搭配红叶继子。本次调查，树苗成活率 99%，该工程使被破坏了的植被、生态得到了改善，提升矿山矿容矿貌（照片 5、照片 6）。

照片 5 新硬化道路两侧绿化沟照片（2022. 11）

照片 6 新硬化道路两侧绿化沟照片（2022. 11）

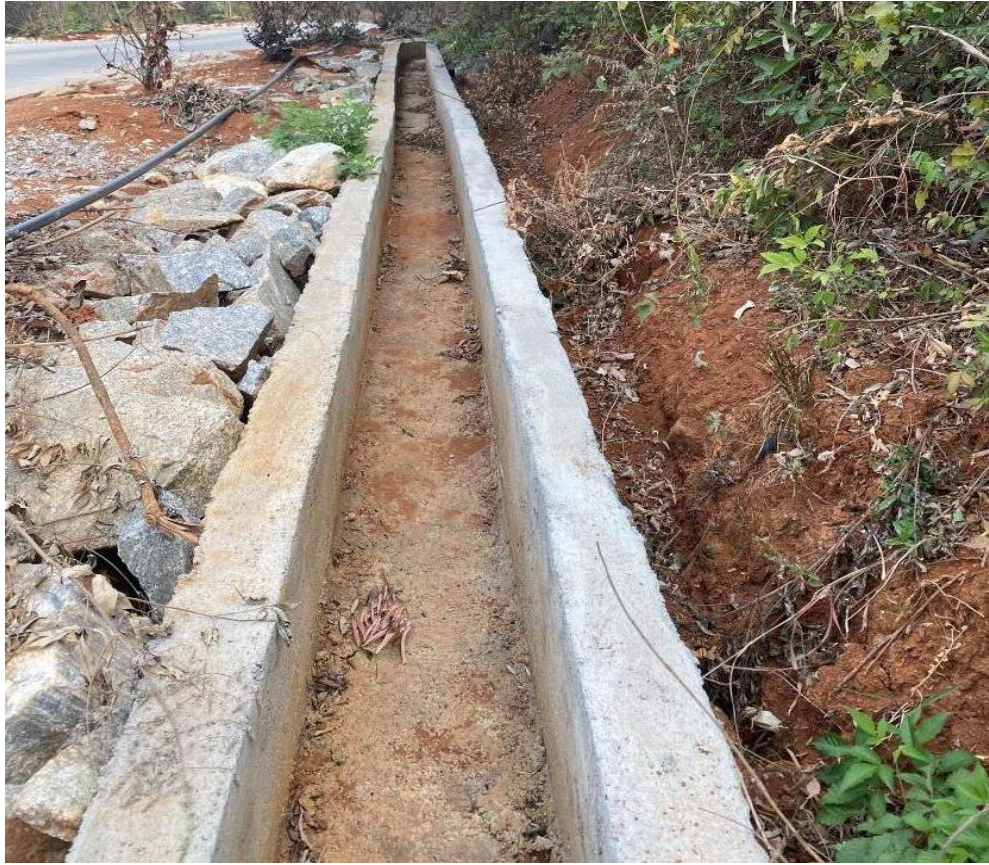
照片 7 新硬化道路排水沟照片（2022. 11）

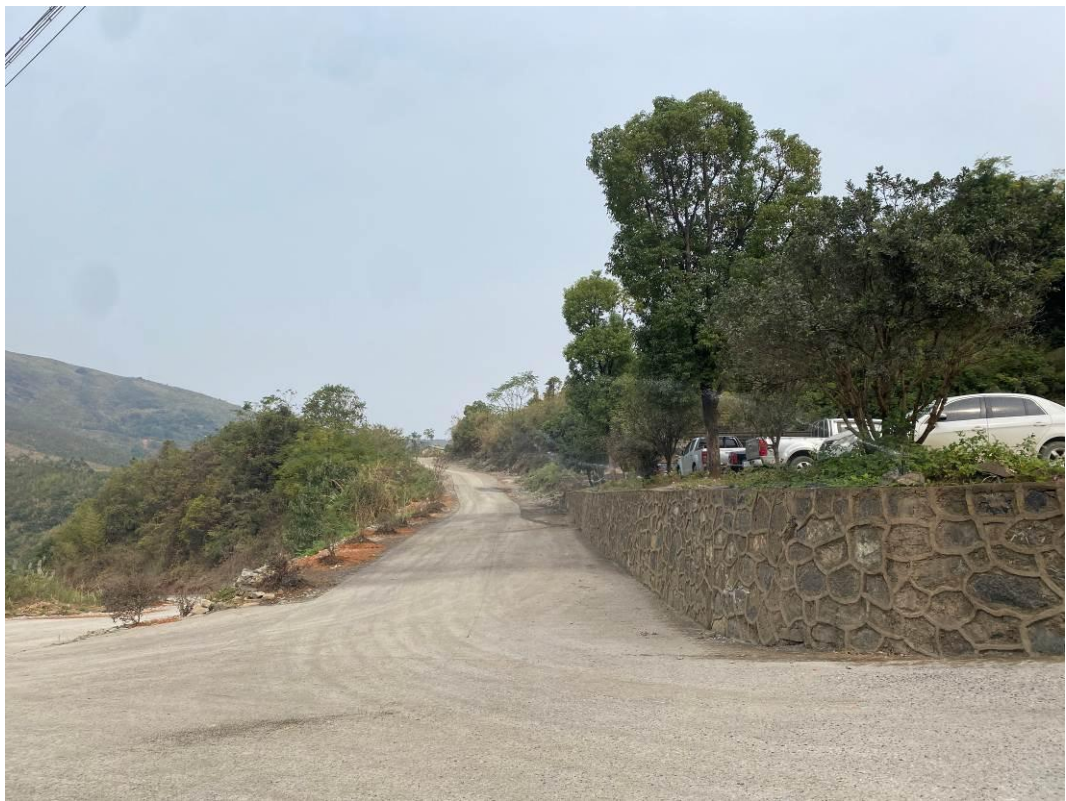
照片 8 新硬化道路及喷淋设备照片（2022. 11）

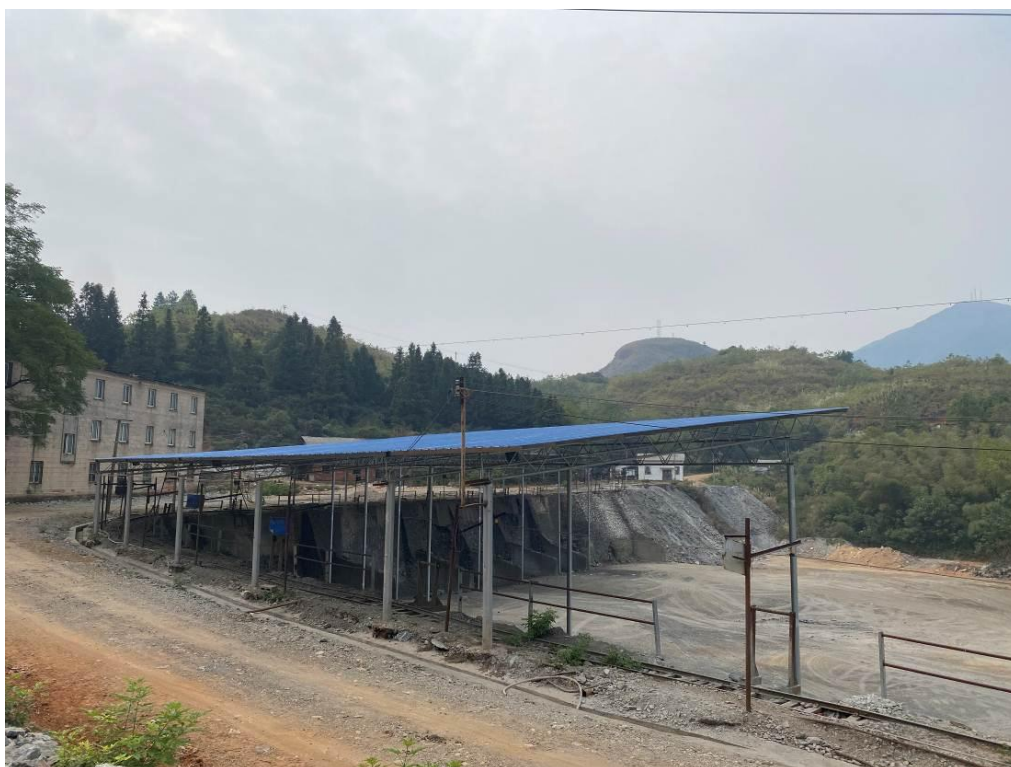
照片 9 1#矿石堆铁棚照片（2022.11）

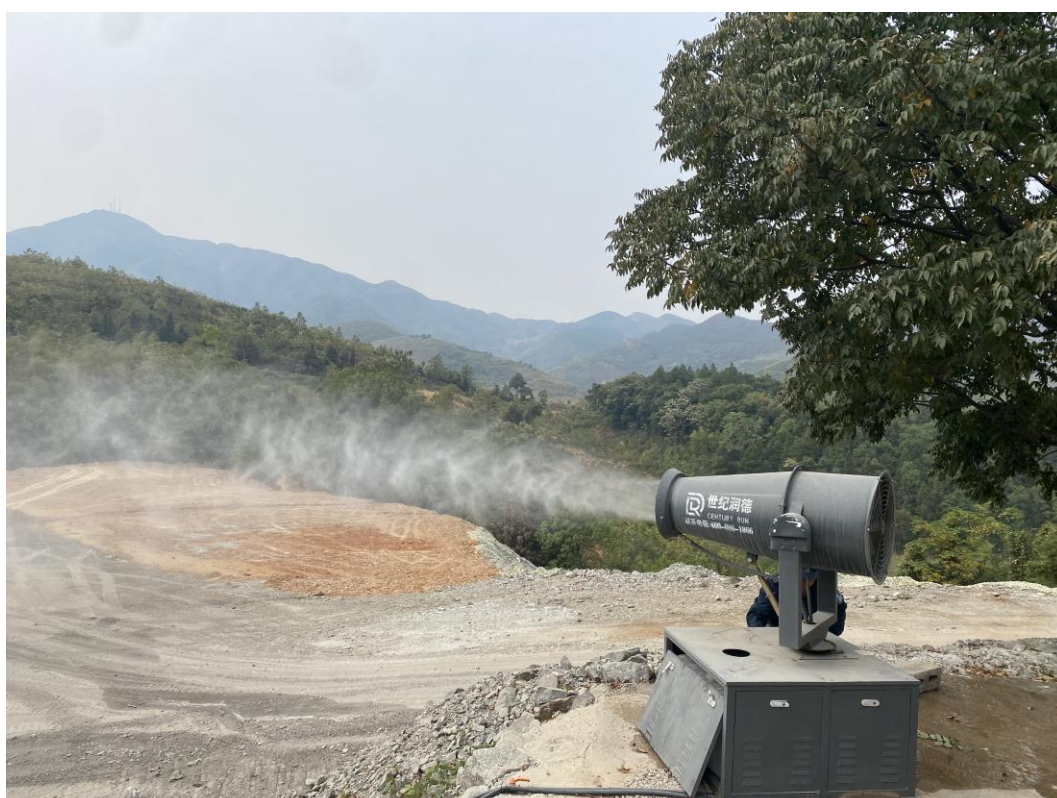
照片 10 1#矿石堆雾炮机照片（2022.11）

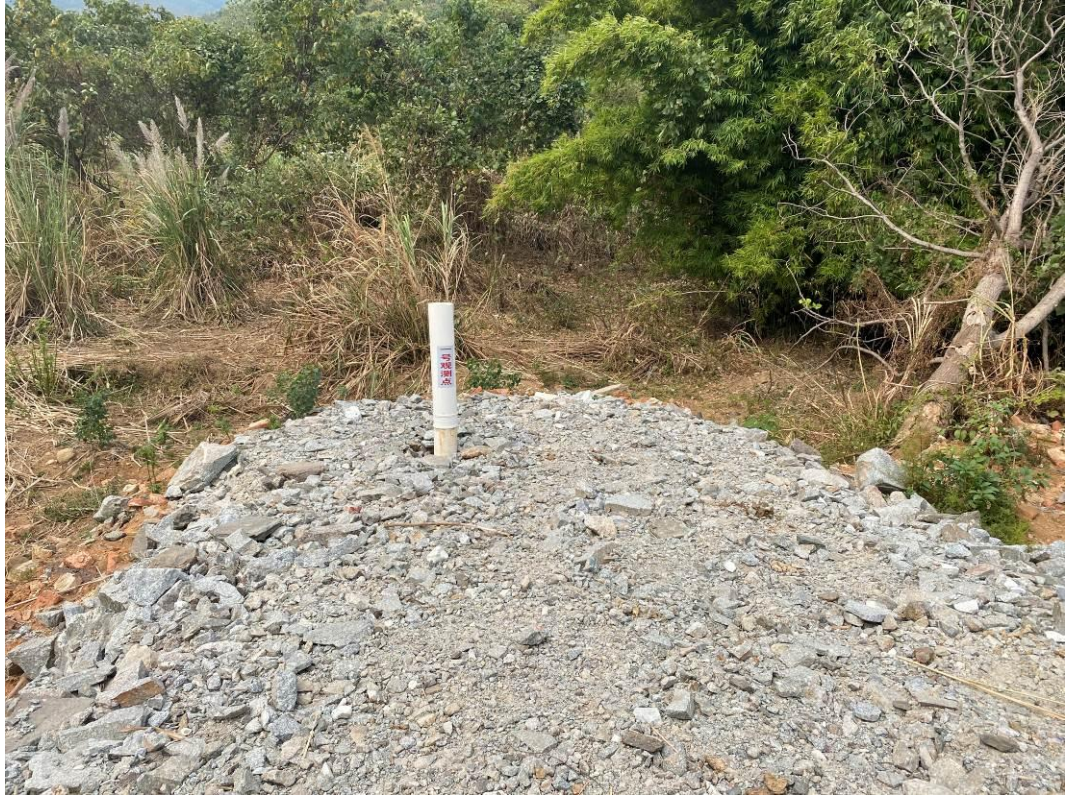
照片 11 1#地下水监测点照片（2022.11）

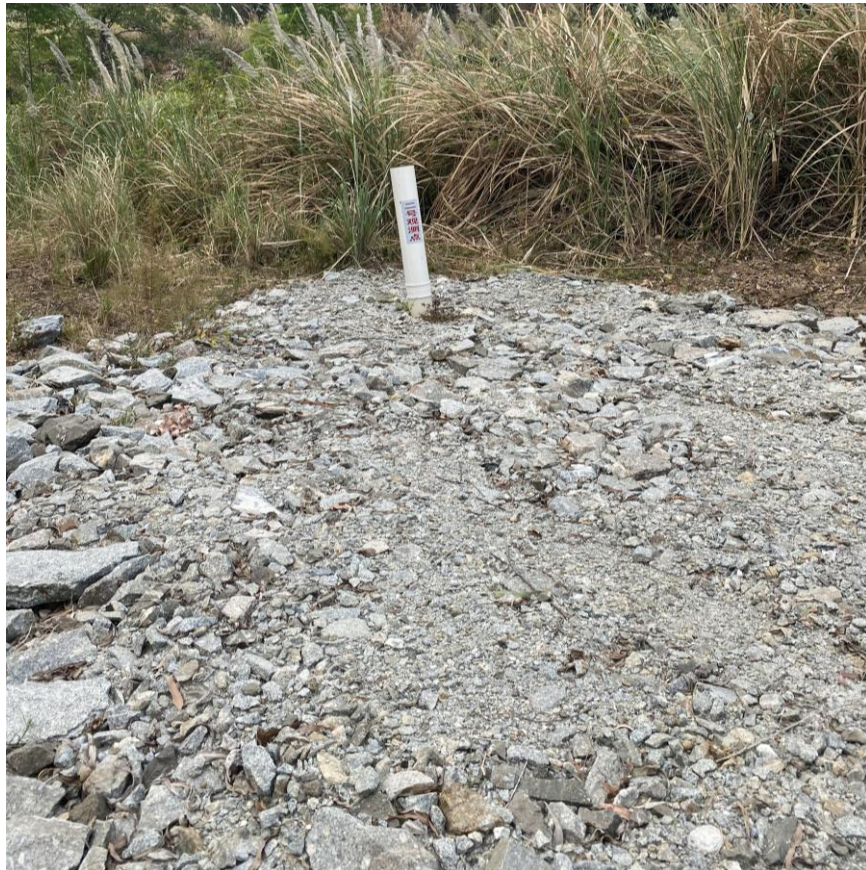
照片 12 2#地下水监测点照片（2022.11）

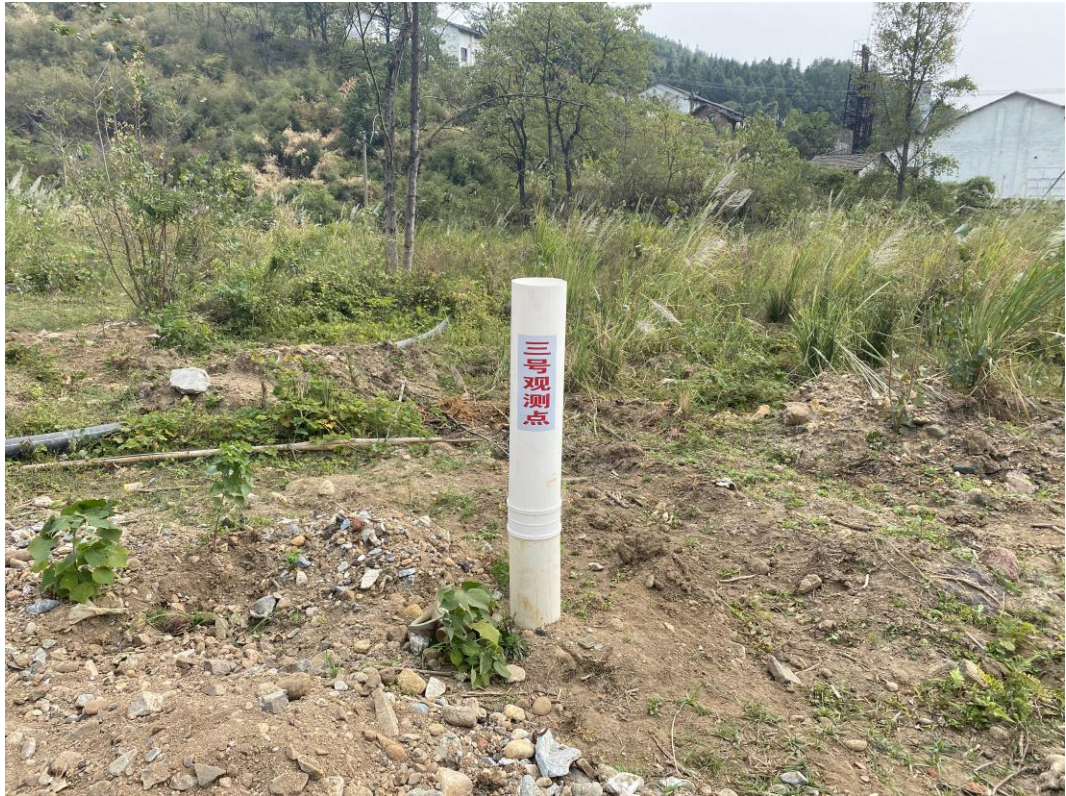
照片 13 3#地下水监测点照片（2022.11）

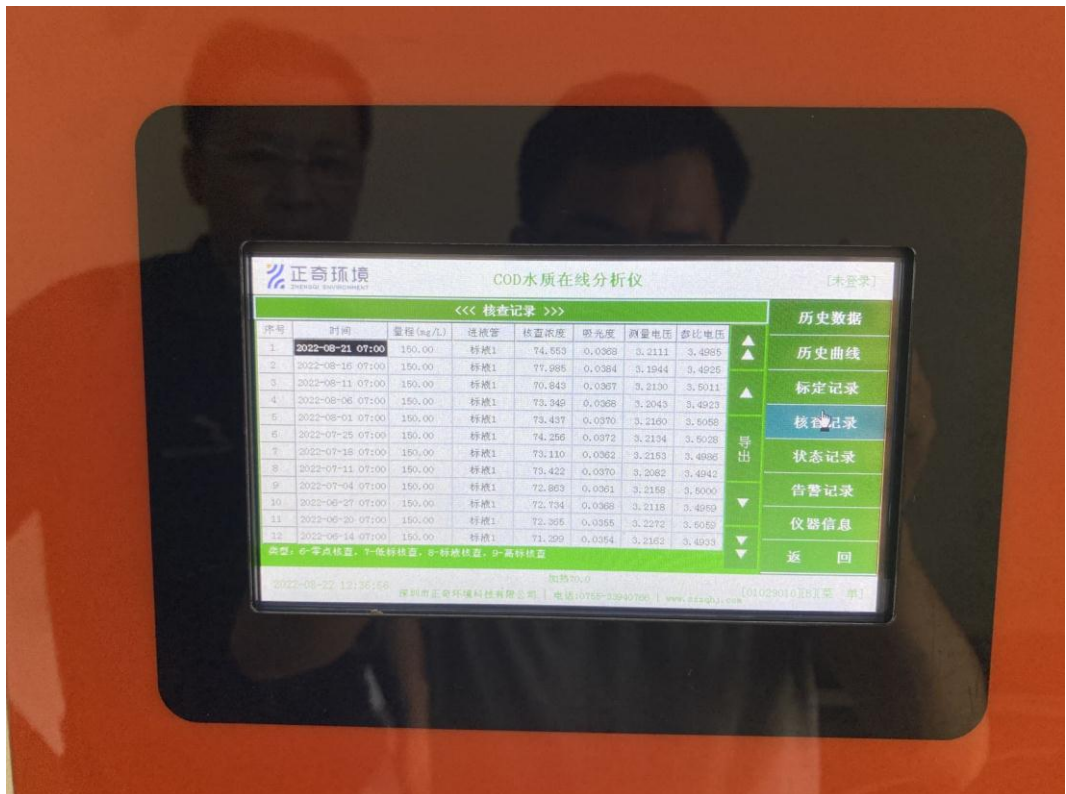
照片 14 260 硐口在线监测系统（2022.11）
