湖南骏宏矿产投资有限公司河路口矿区钨锡矿
生态保护修复分期验收报告

验收单位：湖南省地质勘探院有限公司

提交时间：二〇二三年五月

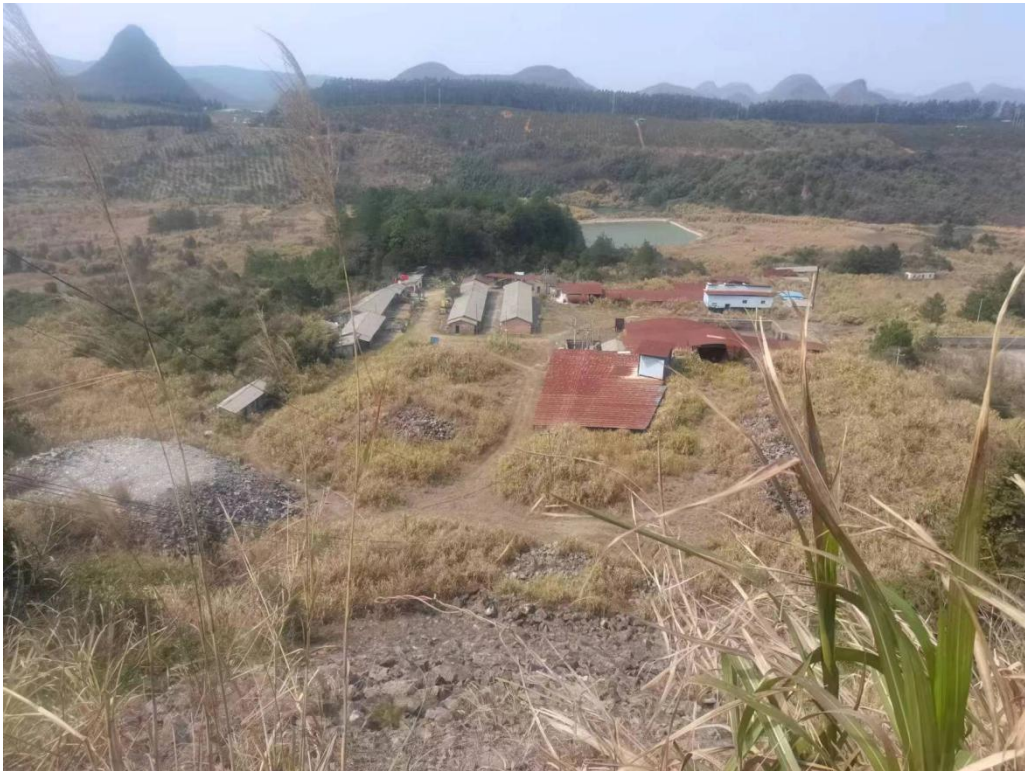
照片2 矿山工业广场现状

矿山公路由矿山南东方向沿山坡线进入采区，是矿山采矿、运输、剥离表土的通道。工业广场位于目前采区的南侧，为矿山破碎、加工、临时堆放矿石的场所，目前都在沿用，不存在修复的需要。

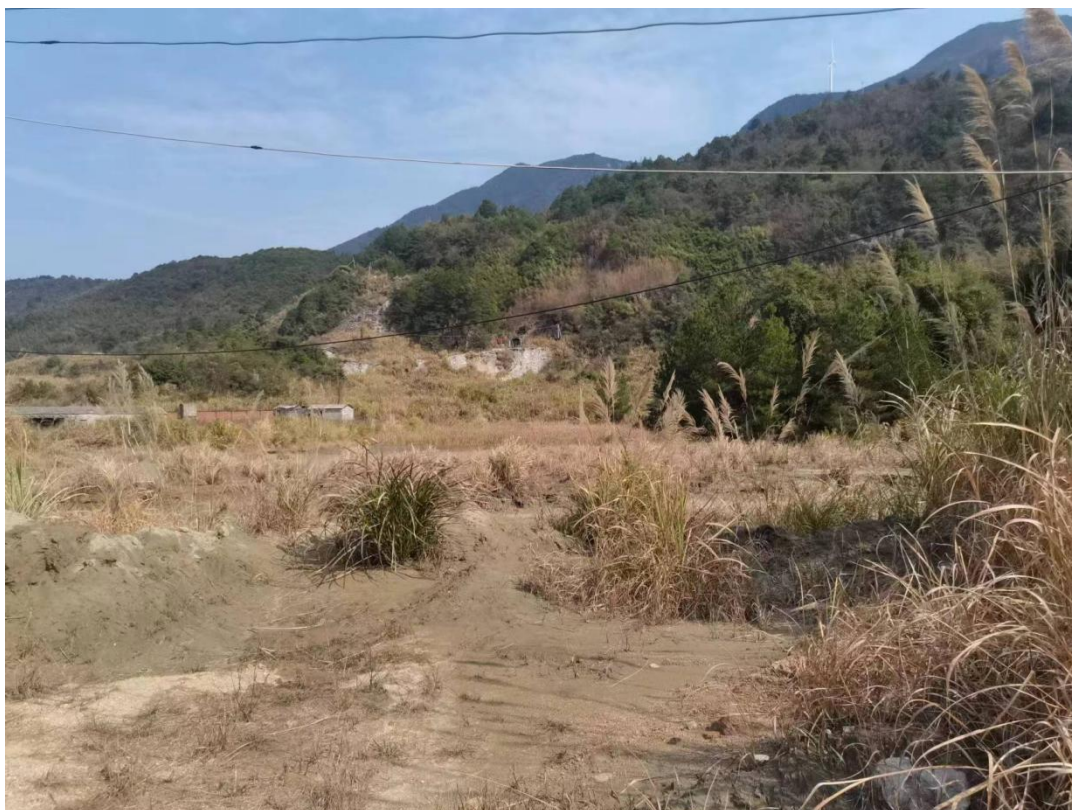
照片3 矿山平硐现状

- 1、矿山虽未进行矿业活动，但矿山范围大，需加强巡视工作；
- 2、矿山平硐的涌水量比较大，及时完善排水系统，充分利用水资源，并做好水质检测工作；
- 3、矿山加工区破旧设施不利用的及时进行拆除和更新；
- 4、矿山应强化后期对已生态恢复的植被进行管护工作，提高植被的成活率；
- 5、矿山历史遗留下来的堆料场和露采场及时进行生态修复工作；
- 6、矿山投入修复的资金做好记录，建立台账，以待备查和提取提供依据。

(4) 鉴于矿山涌水量大，按照矿山生态保护修复方案进一步完善矿山排水系统，合理利用水资源；

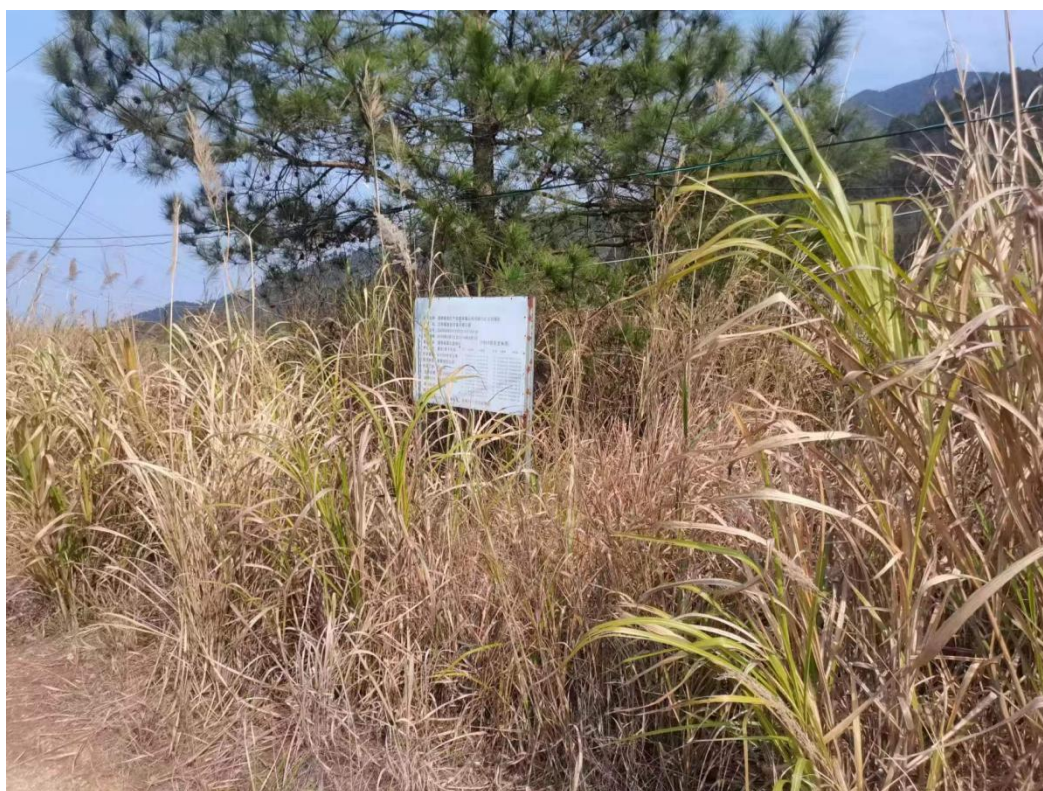
照片4 矿山标识标牌

(1) 因取证后一直未开采所以未有其他复绿工程，在矿区关键醒

目安装警示标牌 15 块，起到了警示作用。
